## LOS ASENTAMIENTOS DEL TEMPLO MAYOR ANALIZADOS POR LA MECÁNICA DE SUELOS

MARCOS MAZARI  
RAÚL J. MARSAL  
JESÚS ALBERRO

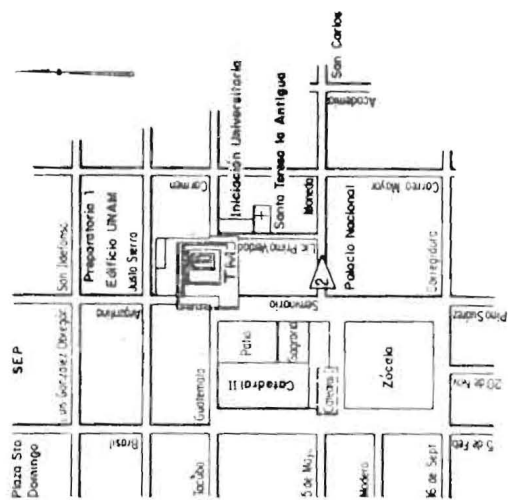
Foto 2. Joroba en la calle de Moneda de E a W.

¿Cómo es que en el Palacio Nacional, a lo largo de la calle de Moneda (foto 2) y también en la de Corregidora (foto 3), aparecen puntos altos en vez de valles en la propia estructura del edificio de Palacio? Se sabe que estos desniveles del terreno ya empezaban a provocar

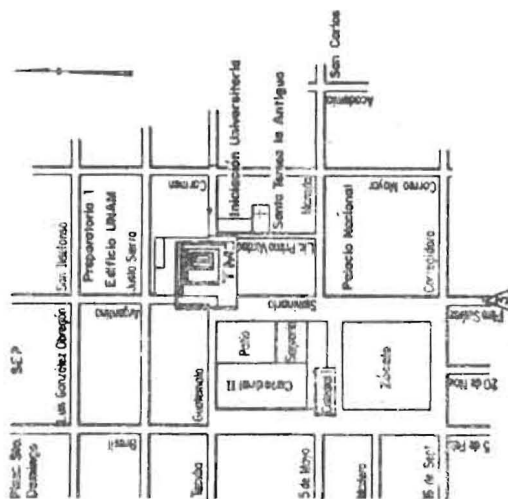
Foto 3. Desnivel de la calle entre Corregidora y Uruguay, tomado sobre Pino Suárez.

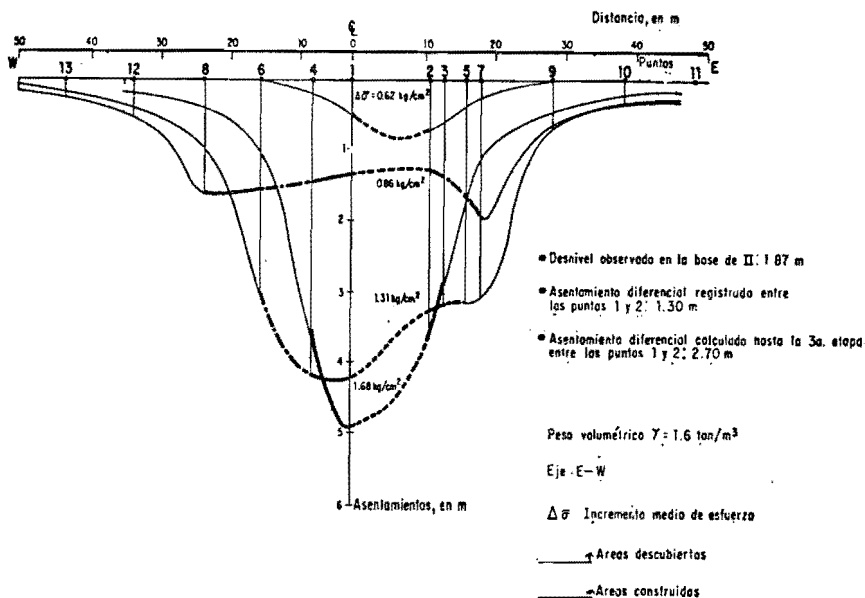
Fig. 14. Perfiles de asentamientos de las pirámides sobre terreno virgen de las etapas II a V. Corte E-W.

El perfil de asentamientos a lo largo del corte E-W por el centro de los edificios se muestra en la fig. 14. Hay que destacar dos aspectos de esta información:

III y IV, arrojan valores de 58, 498 y 425 cm, respectivamente, sumando 9.81 m, muy arriba de los 5.6 m observados en la realidad; dichos valores no incluyen las deformaciones de las últimas dos pirámides. Esto ha sido el principal argumento para proponer que antes de la construcción de las pirámides mismas, y por lo menos previamente a la construcción de la segunda fase, los aztecas comprimieron considerablemente el terreno en una amplia zona varias veces mayor que el área ocupada por el Templo Mayor, mediante una plataforma anteriormente denominada la Isla de los Perros. Como se mencionó, para que ésta sobresaliera unos 5 m fue necesario por la compresibilidad de los mantos que se contemplan en el ejemplo, que esta base desplazara las arcillas en unos 6.6 m y permaneciera en su mayor parte sumergida por abajo del nivel freático (tabla 3).
